**LAVORI DI MANUTENZIONE SULLE PARTI COUMUNI
DELL'EDIFICIO SITO IN AFRAGOLA
VIA S.S. SANNITICA KM 87 N° 34**

❖ **LAVORI DI MANUTENZIONE** ai sensi del DPR 380/2001 e s.m.i. sulle parti comuni dell'immobile sito in Afragola alla S.S. Sannitica Km 87 n° 34, denominato " *Condominio Palazzo Langella* ", meglio riportato al N.C.E.U. al foglio n° 1 Particella 12,

Progettazione esecutiva, direzione lavori, coordinatore per la sicurezza in fase di progettazione ed esecuzione per lavori di manutenzione straordinaria per le coperture degli studi di registrazione televisiva denominati TV4 e TV6 ubicati nell'ambito del Centro di produzione TV RAI in Napoli al Viale G. Marconi, 9.

Progettazione esecutiva, coordinatore per la sicurezza in fase di progettazione per lavori di efficientamento energetico e manutenzione straordinaria per i plessi "Modigliani" e "Custra" ubicati nel Comune di Cercola (NA).

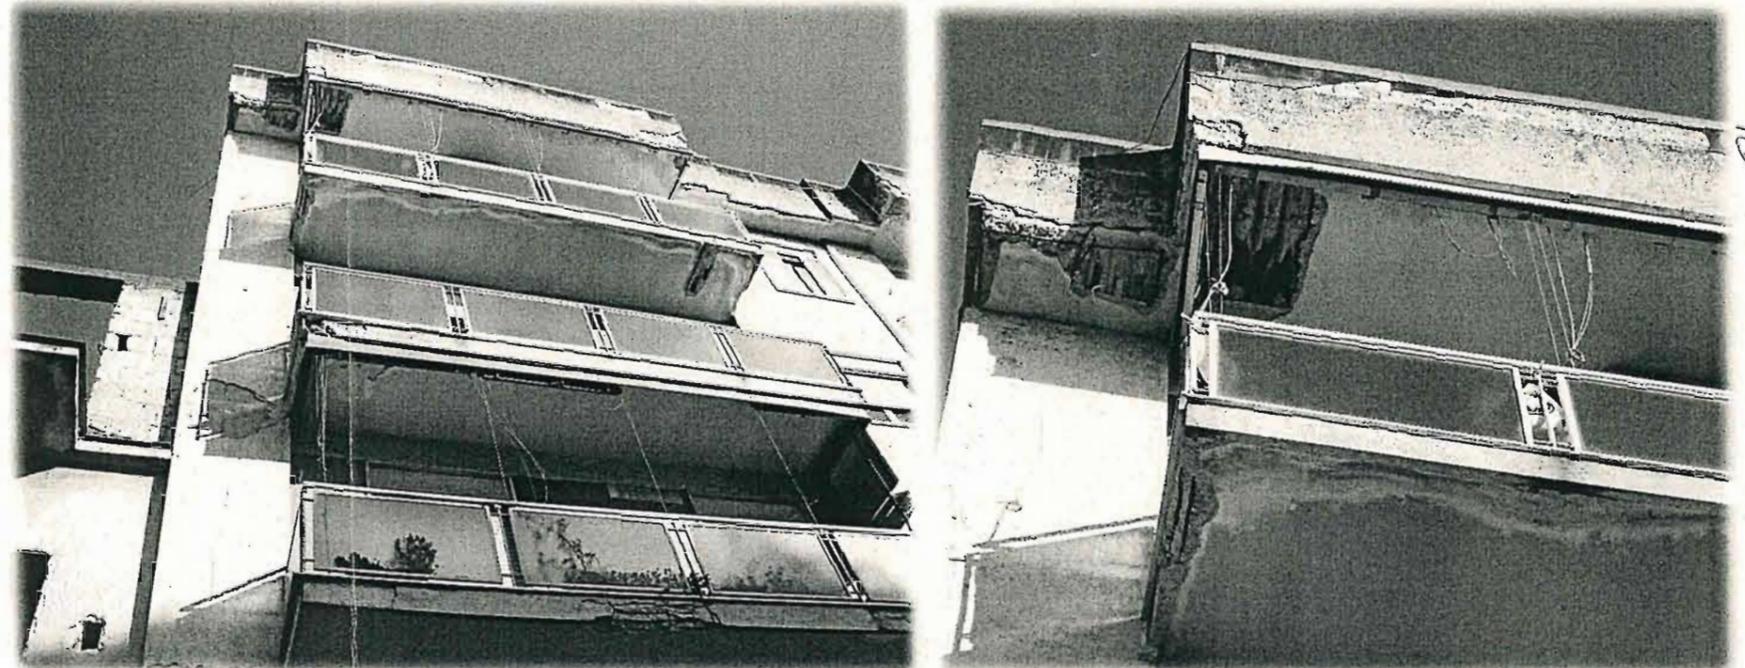
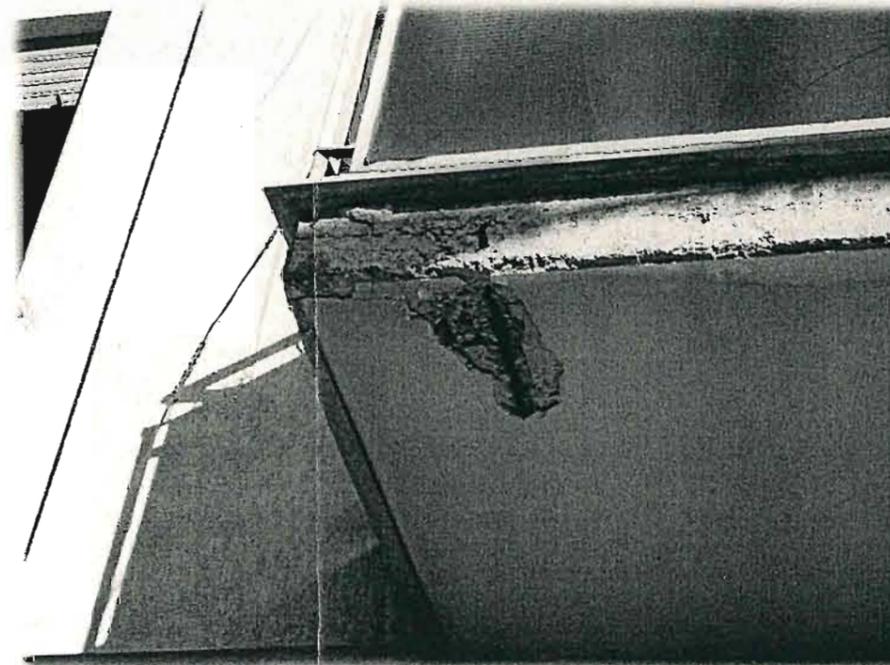
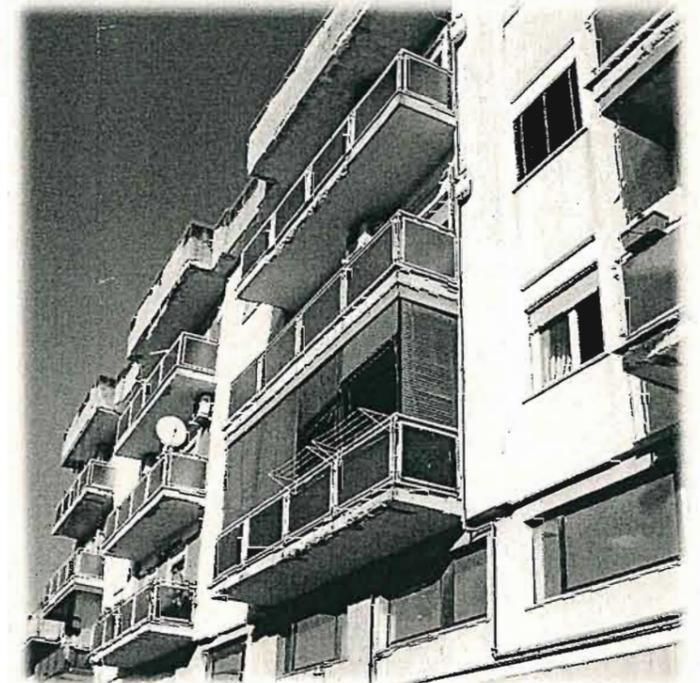
PATOLOGIE DEL DEGRADO

L'esposizione dell'edificio agli agenti atmosferici e le condizioni d'uso a cui è sottoposto provocano un'alterazione nell'equilibrio del sistema "tamponamento esterno-intonaco- rivestimento di finitura". Questo fenomeno causa il degrado, la disgregazione e la perdita delle caratteristiche meccaniche dell'intonaco, impedendone il mantenimento delle qualità statiche e funzionali. Disgregazioni e deterioramenti possono derivare anche da sollecitazioni meccaniche, dirette o indirette. Queste dipendono in gran parte dall'umidità presente nelle murature, sia di derivazione esterna (acque meteoriche), che interna (diffusione del vapore). Da queste situazioni ne conseguono cambiamenti di stato e micro variazioni di volume (gelo-disgelo), fenomeni chimici ed elettrochimici (efflorescenze, ossidazioni, incompatibilità chimiche) che possono in ultima analisi sfociare in patologie fisiche (dilatazioni, cavillature, fessurazioni, rigonfiamenti, erosioni meccaniche, distacchi, disgregazione) e biofisiche (muffe, alghe e corrosioni).

Il calcestruzzo si degrada a causa dell'azione corrosiva delle armature promossa dalle piogge acide, dall'inquinamento atmosferico e dall'anidride carbonica presente nell'aria che crea le condizioni ideali per favorire il fenomeno della carbonatazione. Ad incrementare il deterioramento del calcestruzzo è la scadente qualità dei materiali utilizzati, la mancanza di una adeguata impermeabilizzazione e protezione, ma anche la presenza di ristagni d'acqua che aiutano la formazione di muschi e licheni. Il caso più frequente di degrado è il distacco del copriferro, dovuto all'espansione volumetrica dei ferri attaccati dalla ruggine causa la carbonatazione oppure per le deformazioni indotte da elevati gradienti termici come nel caso d'incendio oppure a quello di un ambiente inquinato che porta la struttura in calcestruzzo al deterioramento chimico - fisico. Il decadimento nelle strutture in calcestruzzo è un fenomeno praticamente inevitabile dovuto non solo agli agenti atmosferici ma anche al tempo e all'usura.

Lo sfondellamento, ovvero il distacco delle cartelle inferiori (fondello) delle pignatte di alleggerimento dei solai misti in latero-cemento, non costituisce necessariamente un rischio alla stabilità strutturale dell'impalcato, tuttavia il distacco di porzioni di intonaco e laterizio può arrecare gravi danni a cose e persone. Tale fenomeno, tipico dei fabbricati costruiti tra l'immediato dopoguerra ed i primi anni '80, è dovuto principalmente alle caratteristiche costruttive di alcune tipologie di solai, nonché all'inevitabile degrado dovuto agli anni ed alla cattiva abitudine di non pianificare interventi di manutenzione degli immobili. Il fenomeno risulta ancora più sensibile in presenza di infiltrazioni d'acqua e umidità, con conseguente ossidazione dei ferri di armatura, i quali, aumentando il proprio volume, portano all'espulsione del fondello.

Il sistema di raccolta e smaltimento delle acque piovane è formato da grondaie e pluviali. Senza la presenza di un sistema siffatto e/o danneggiato, la pioggia dilaverebbe liberamente lungo le pareti perimetrali di un edificio trascinandosi con sé sporcizia e agenti chimici aggressivi che potrebbero creare deterioramento dei muri e formazione di chiazze e striature con conseguenti danni estetici. Al di là però del deterioramento esteriore, le acque meteoriche potrebbero anche penetrare all'interno della struttura muraria, provocando infiltrazioni e, a lungo andare, danni strutturali. Per perseguire questo scopo è importante che grondaie e pluviali non siano danneggiati e siano conservati sempre in buono stato, oltre ad avere un sezione proporzionata alla portata di acqua da smaltire.

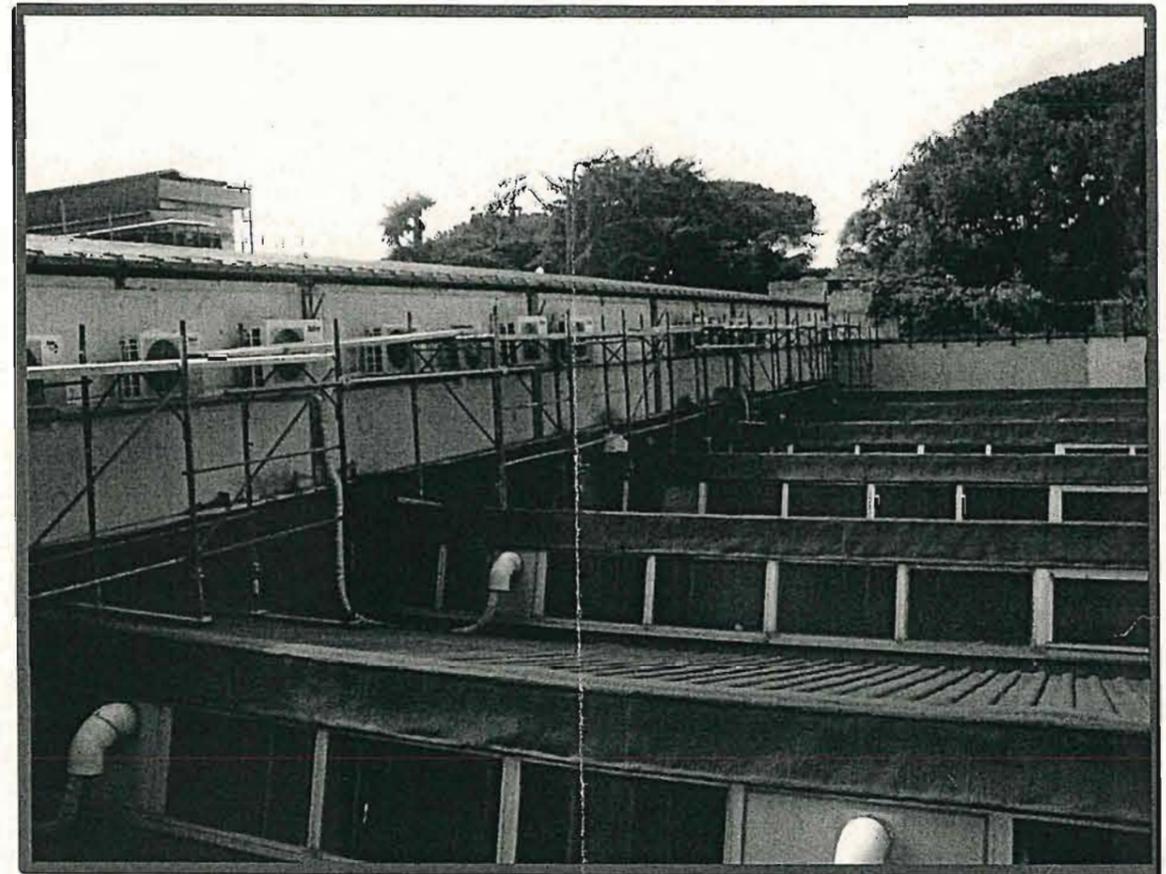
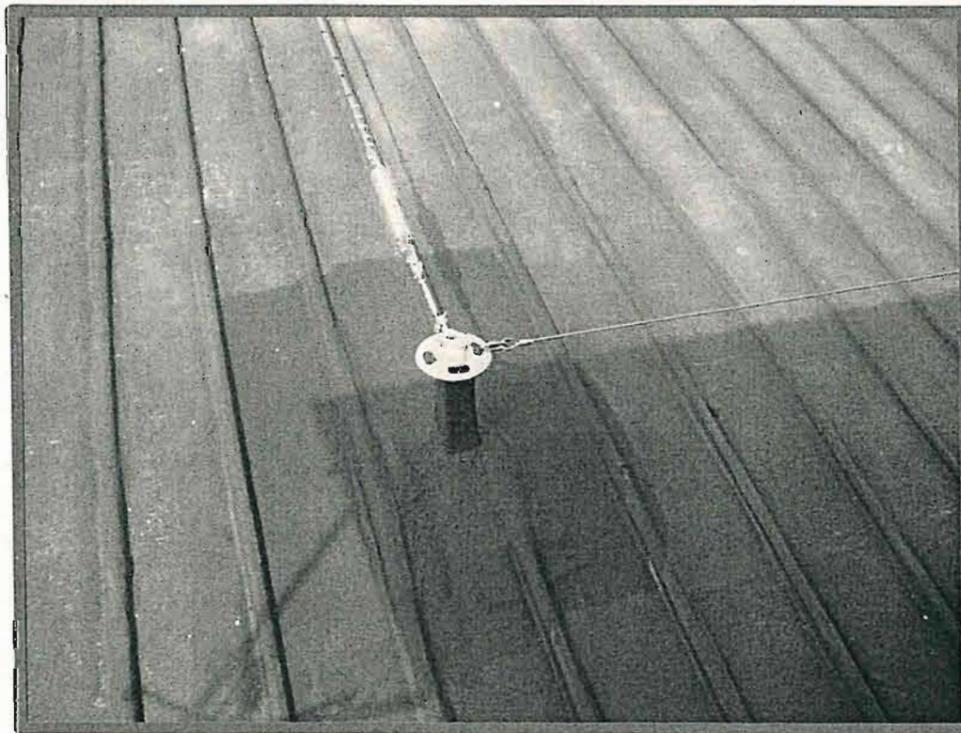
il canale di gronda in lamiera a servizio della copertura studio TV6 prospiciente la copertura a shed dei locali ad esso attigui:

il canale presenta alcuni punti prossimi ad un ammaloramento spinto;

canali di gronda della copertura shed:

i canali presentano alcuni punti in cui si hanno infiltrazioni di acqua nelle zone sottostanti.

Il canale di gronda a servizio della copertura dello studio televisivo TV6, prospiciente la coperta a shed dei locali attigui è stata sostituita con una nuova gronda, mentre le gronde a servizio della copertura a shed sono state impermeabilizzate mediante l'applicazione di una guaina liquida impermeabilizzante.

- Pulizia della superficie da trattare da detriti;
- Rimozione ruggine, ove presente, mediante spazzolatura;
- Applicazione di primer per garantire l'adesione tra lo strato impermeabilizzante e la superficie da trattare;
- Applicazione di guaina liquida impermeabilizzante per ogni tipo di superficie all'interno ed esterno (tipo Acquaflex della Mapei).

Le pareti di confine lato camerini con Banco di Napoli e parcheggio dipendenti nella parte eccedente al di sopra della copertura a shed sono state ripristinate e tinteggiate dopo aver opportunamente rimosso le parti ammalorate.
