LOTTO 4 : CLA08.1801S – Servizio di progettazione e coordinamento della sicurezza in fase di progettazione per i lavori di “Edificio 8/8a/8b/8c. Risanamento strutture in c.a. pilastri, travi, marcapiani. Ripristino dei cornicioni ammalorati e sostituzione abachini labili. Impermeabilizzazione delle coperture. Revisione dei rivestimenti in clinker. Scuola Politecnica e delle Scienze di Base - Complesso di Via Claudio”. Studio di fattibilità tecnica ed economica progettazione esecutiva e coordinatore per la sicurezza in fase di progettazione CIG: 7332757E7D

SERVIZI ANALOGHI

SERVIZIO N. 1 LAVORI DI MANUTENZIONE STRAORDINARIA E RISANAMENTO CONSERVATIVO DEL CONDOMINIO “I PINI” SITO ALLA VIA G. COSENZA N. 258 - 262 IN CASTELLAMMARE DI STABIA (NA)  
PERIODO: Anno 2011  
PRESTAZIONE SVOLTA: Direzione dei lavori e Coordinatore per la Sicurezza in Fase di Esecuzione  
ESECUTORE DELLA PRESTAZIONE: Dott. Ing. Vincenzo Signano, con studio in Via Regina Margherita n. 192 Castellammare di Stabia (NA)  
COMMITTENTE: Amministrazione Condominiale Via G.Cosenza n.258 Castellammare di Stabia (NA)

COSTITUENDO RTI:  
ARCH. ALFONSO COMENTALE (mandante)  
ING. VINCENZO SIGIGNANO (mandatario)  
ING. ELE

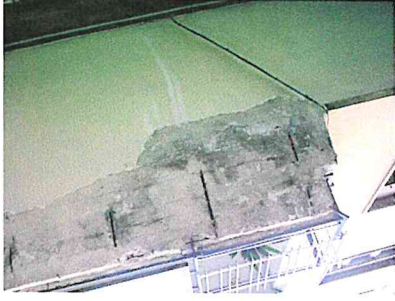
Foto 3

Il loro stato di ammaloramento è senz'altro imputabile all'aggressione degli agenti atmosferici, soprattutto alle infiltrazioni delle acque meteoriche ricche di anidride carbonica che hanno dato origine alla cosiddetta "carbonatazione del calcestruzzo" che, perdendo le sue caratteristiche basiche, cessa il suo il suo effetto protettivo nei confronti dei ferri di armatura con conseguente corrosione e rigonfiamento degli stessi causa del distacco del copriferro (vedi foto n° 3).

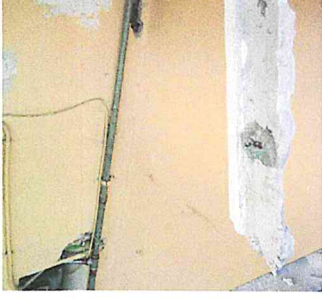
Foto 4

- l'intonaco esterno, in molti punti appare in pessime condizioni evidenziandosi una fitta rete di lesioni superficiali (vedi foto n° 4 e n° 5). Per tale motivo si prevede che, durante il trattamento delle facciate, in quei punti si abbia un distacco dello stesso dalle pareti. Inoltre vi sono altri punti nei quali si evidenziano lacune più o meno estese (vedi foto n° 6); nella maggior parte dei balconi, anche a seguito dell'intervento di spicconatura succitato, alle lacune di intonaco si aggiungono zone prive dello spessore di calcestruzzo a protezione dei ferri di armatura (vedi foto n° 7);
