## **VERBALE SOMMA URGENZA**

(ART. 140 DEL D.Lgs 36/2023)

INTERVENTI DI SOMMA URGENZA INDISPENSABILE PER L'ELIMINAZIONE DEL PERICOLO DI DISTACCO DELL'INTONACO DAL CORNICIONE E DALLA FACCIATA DELL'EDIFICIO "EX IANNONE ARMS" CORPO DI FABBRICA PROSPICIENTE VIA NUOVA VILLA -SAN GIOVANNI A TEDUCCIO- (NA).

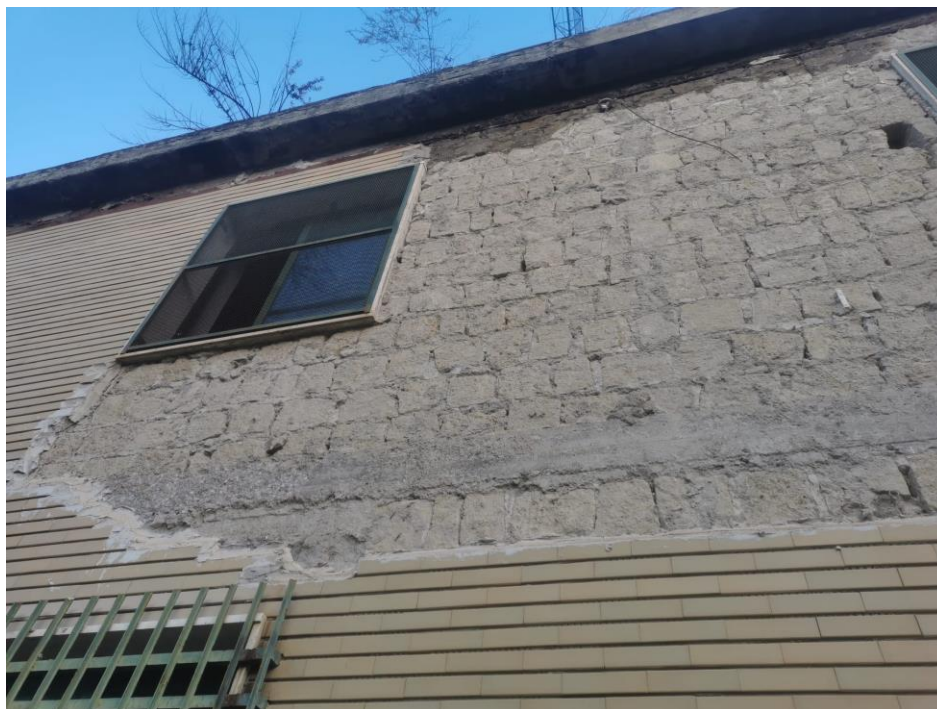
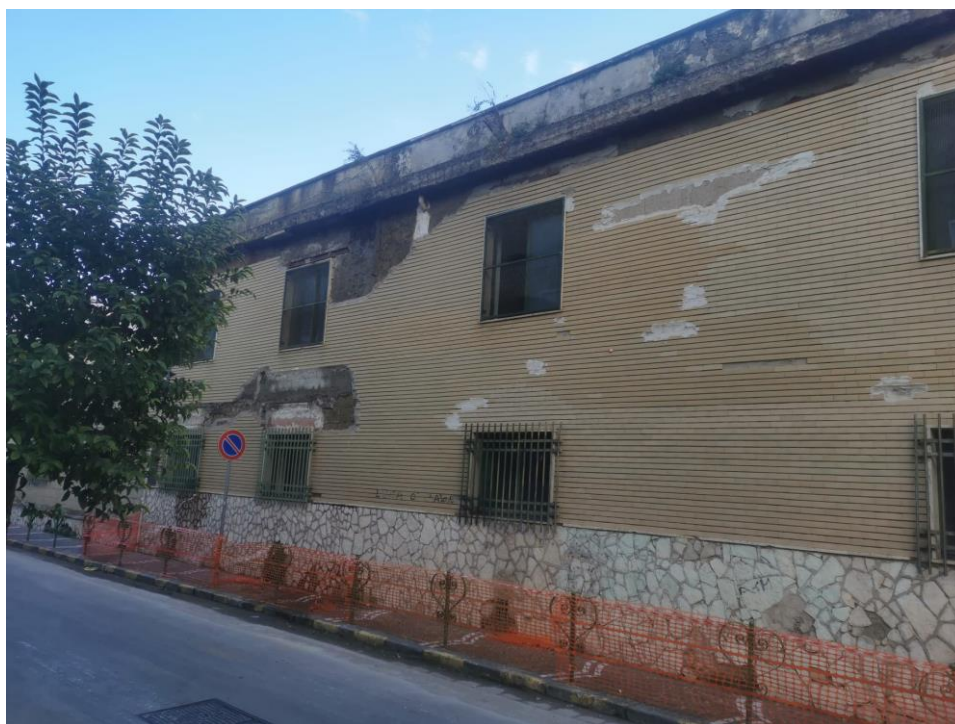
I convenuti si portano nell'area a ridosso della facciata del fabbricato in questione e precisamente nella zona di marciapiede dove risultano evidenti i calcinacci distaccatesi e caduti, ad un esame visivo si evidenzia che sono provenienti dai pannelli murari della facciata e dal cornicione.

Inoltre, durante il sopralluogo si è rilevato effettivamente che il rivestimento e l'intonaco che ricopre il paramento murario lato strada presenta fenomeni di rigonfiamento e fenomeni di distacco sia sui pannelli murari che dal cornicione, pertanto:

Alla società **INFRACOOP Soc Coop.** di provvedere, ad un migliore fissaggio della delimitazione dell'area sottostante la facciata in modo da garantire l'interdizione al passaggio dei pedoni, nonché la verifica della tenuta del rivestimento e dell'intonaco per l'intera facciata con spicconatura delle aree distaccate e/o rigonfie ed infine la verifica puntuale di tutto il tratto di cornicione provvedendo alla spicconatura della parti incoerenti di intonaco e l'eliminazione degli elementi in laterizio ormai lesionati e distaccatesi dalle travi in acciaio che costituiscono l'ossatura portante del cornicione. Verifica dell'imbocco sul terrazzo della pluviale ubicata sulla facciata in questione mediante pulizia del bocchettone, disostruzione della tubazione e sostituzione eventuale della stessa in modo da consentire il normale deflusso delle acque piovane senza la formazione di ristagni di acqua che possono diventare causa di distacco e caduta d'intonaco ecc.

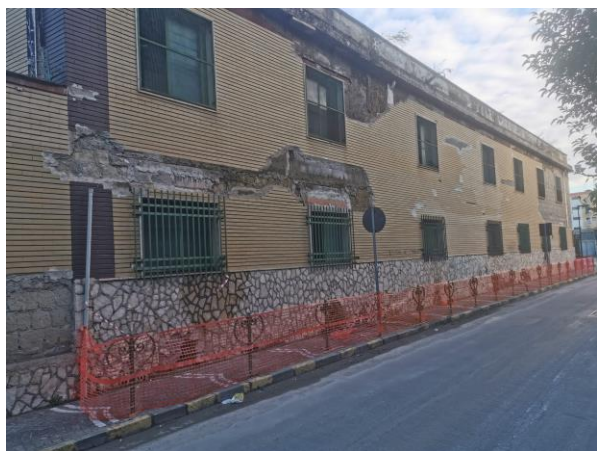
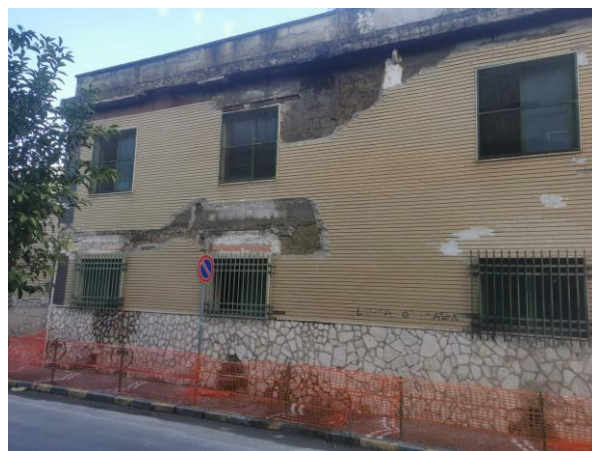
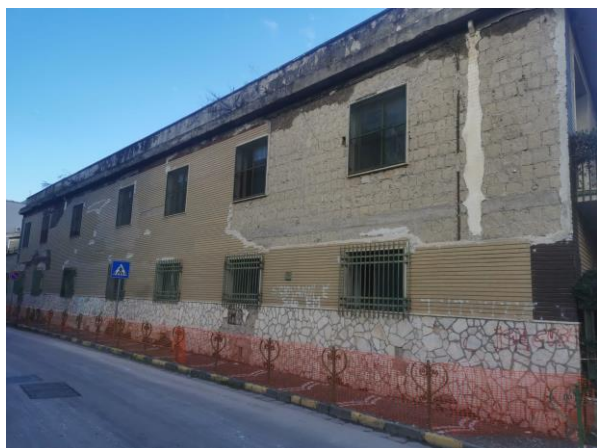
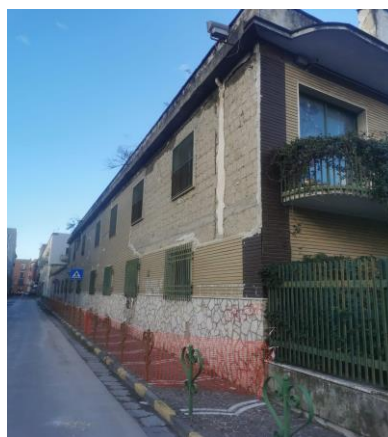
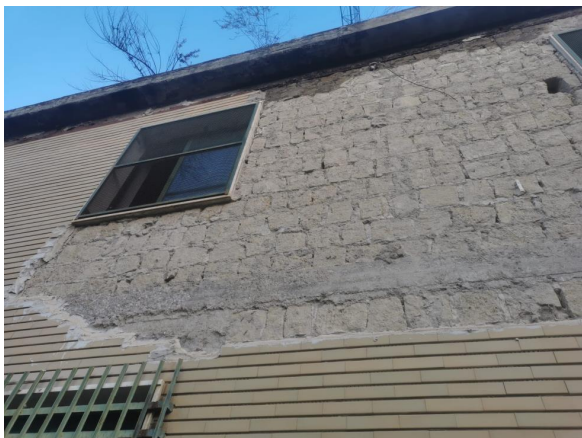
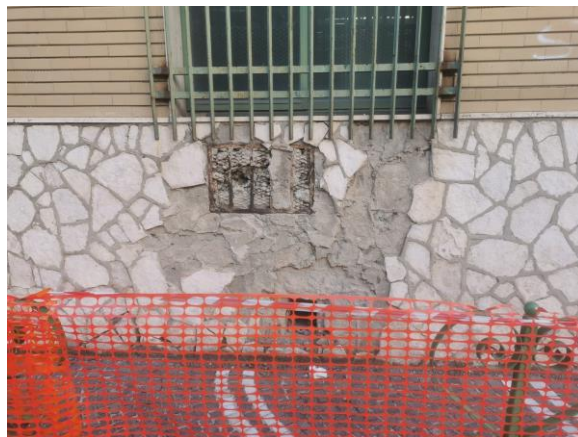
## DOCUMENTAZIONE FOTOGRAFICA

l'urgenza di eliminare il pericolo derivante dal possibile distacco delle mattonelle (clinker) dalla facciata con conseguente caduta di elementi in laterizio e calcinacci, nonché il probabile distacco e caduta d'intonaco dai pannelli murari
