# UNIVERSITÀ DEGLI STUDI DI NAPOLI FEDERICO II

MSA08A – LAVORI DI SOMMA URGENZA PER ELIMINAZIONE DI INFILTRAZIONI METEORICHE PROVENIENTI DALLA COPERTURA DELLA CABINA ELETTRICA DI TRASFORMAZIONE DELL'EDIFICIO 8A.

**VERBALE DI SOMMA URGENZA**

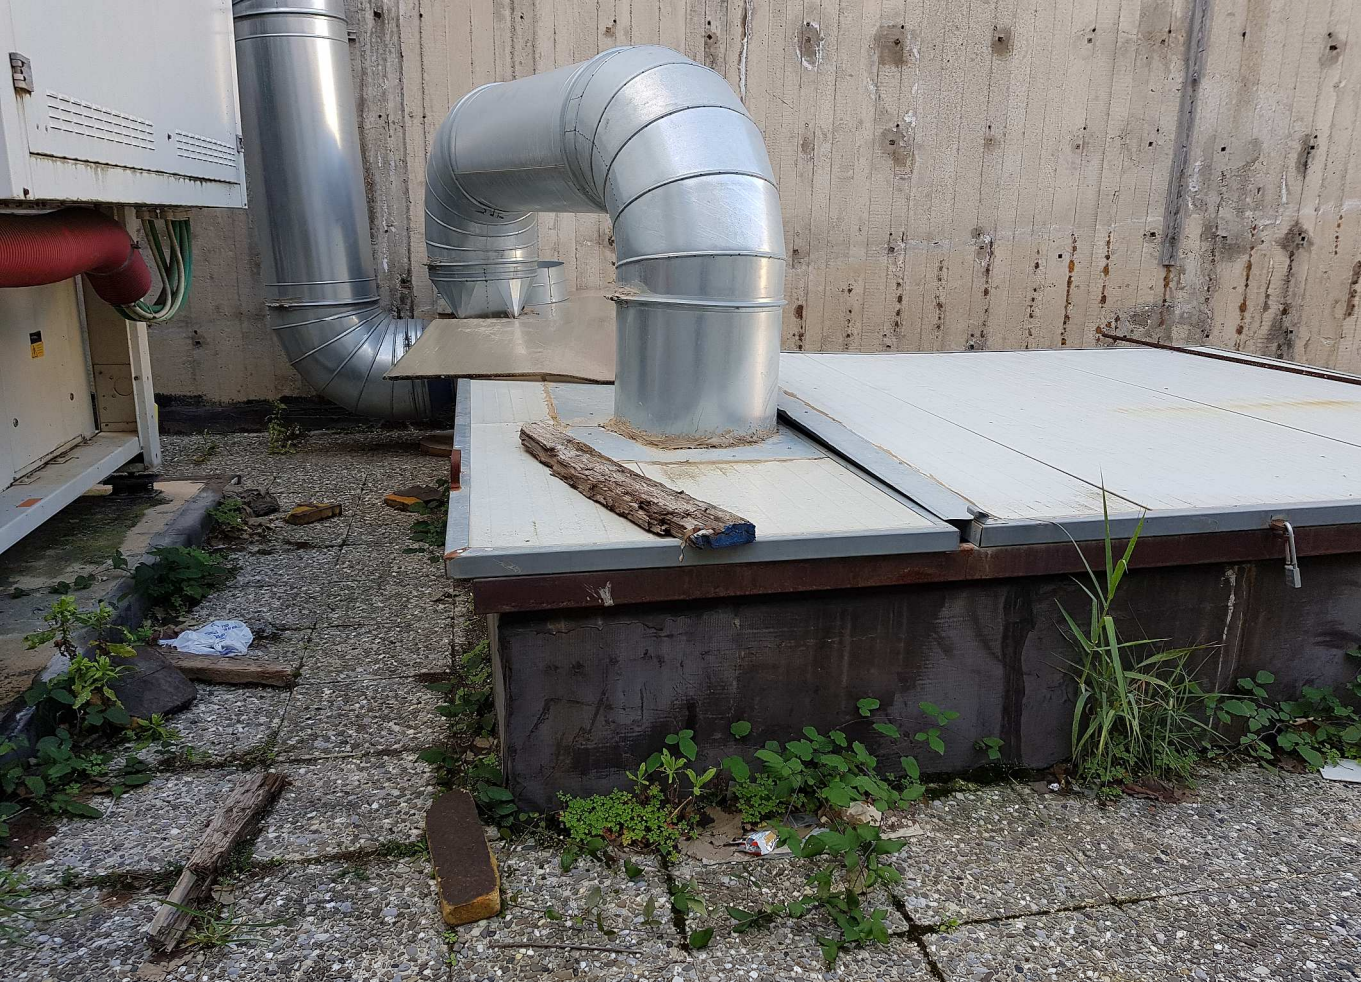
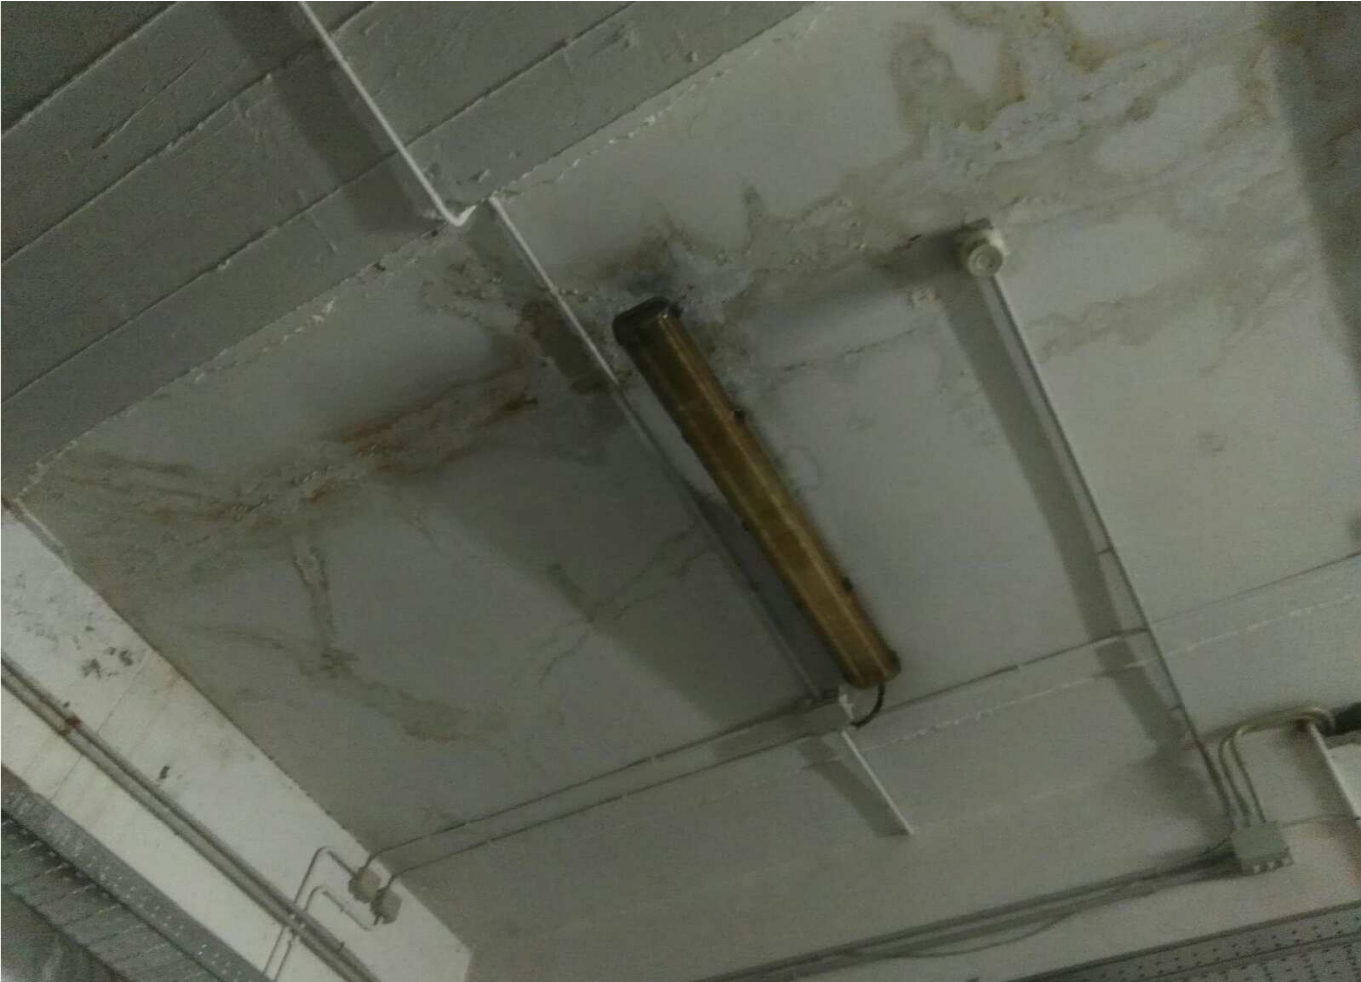
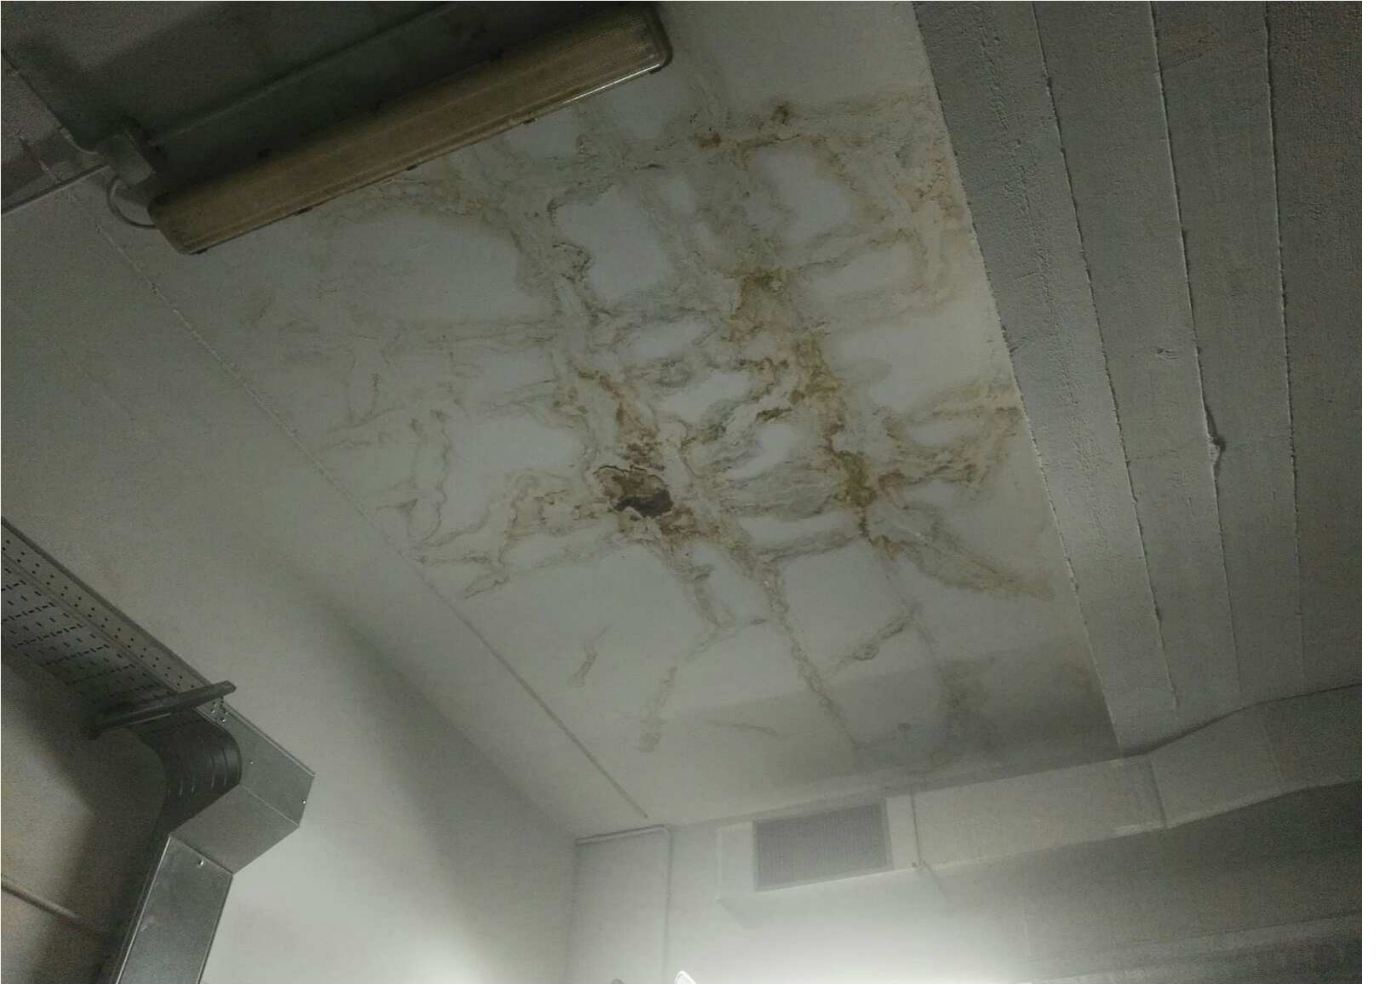
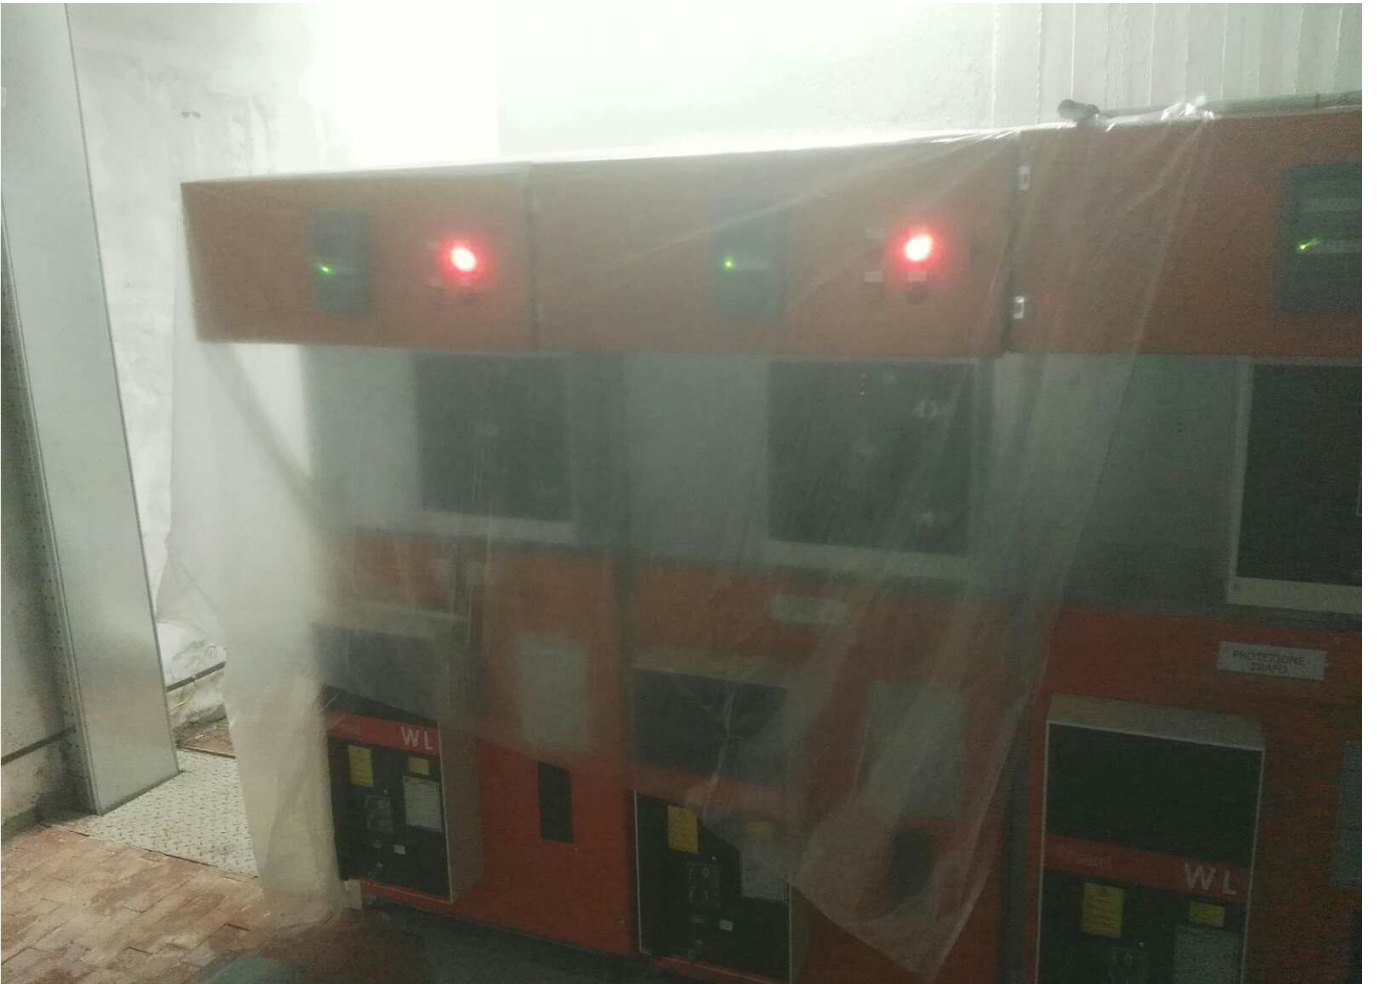
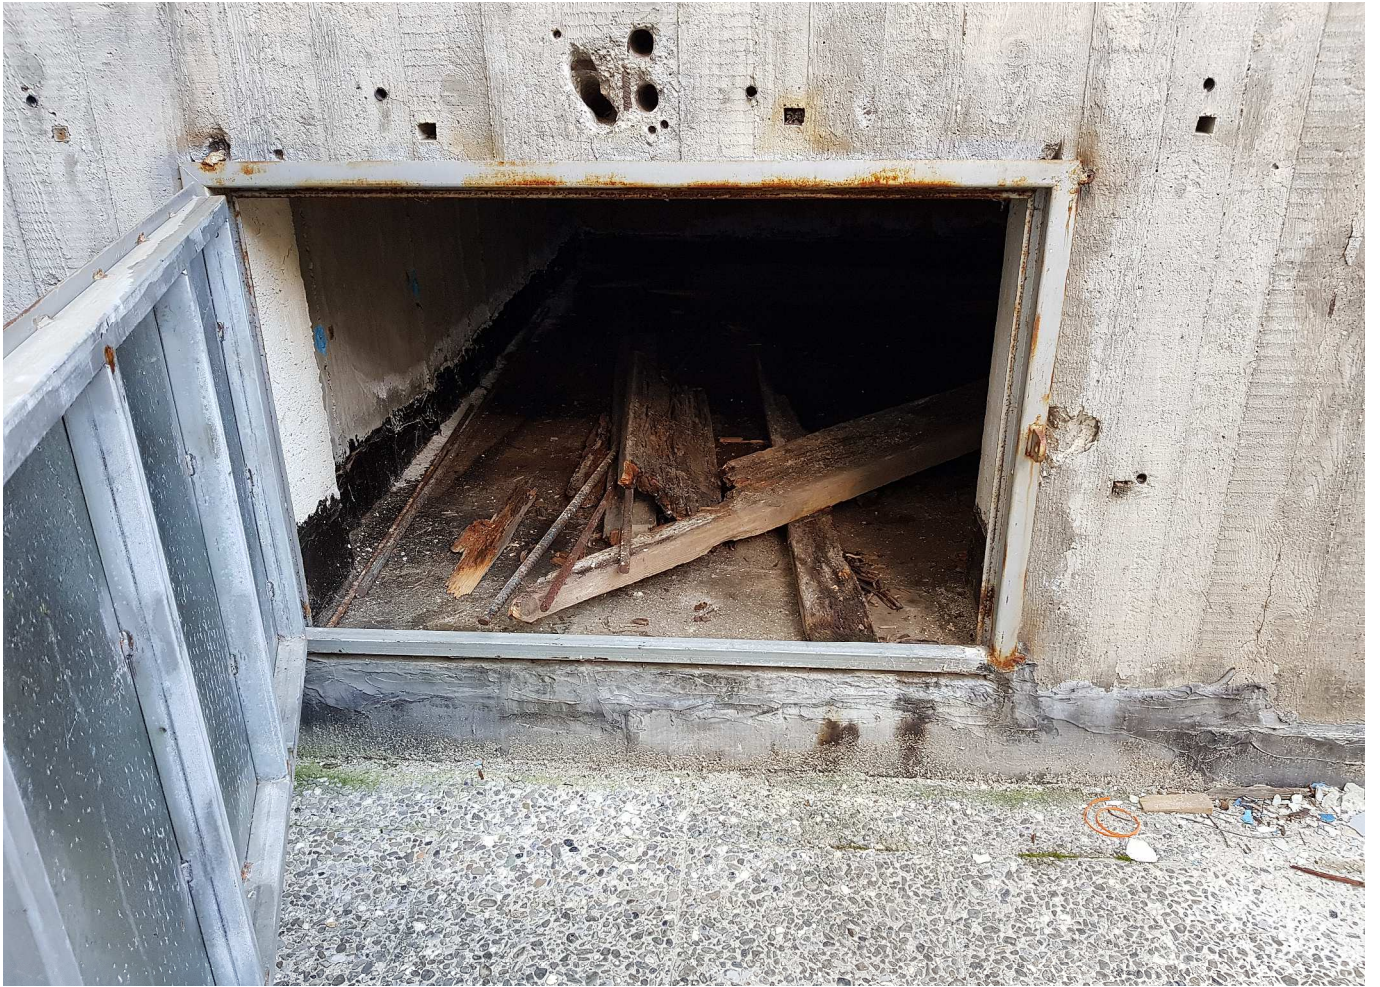
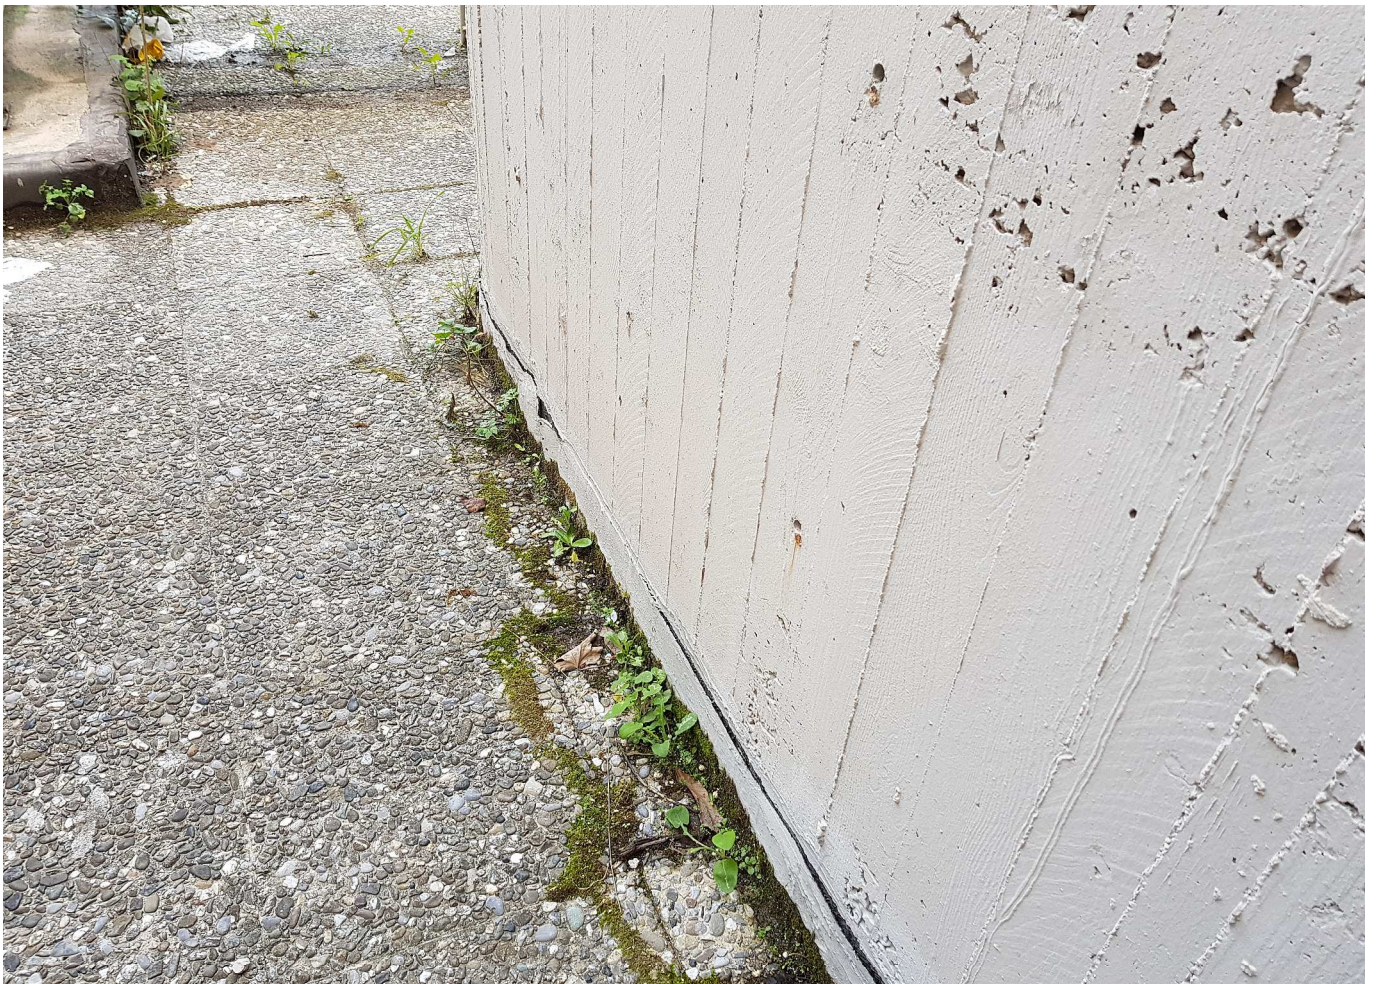
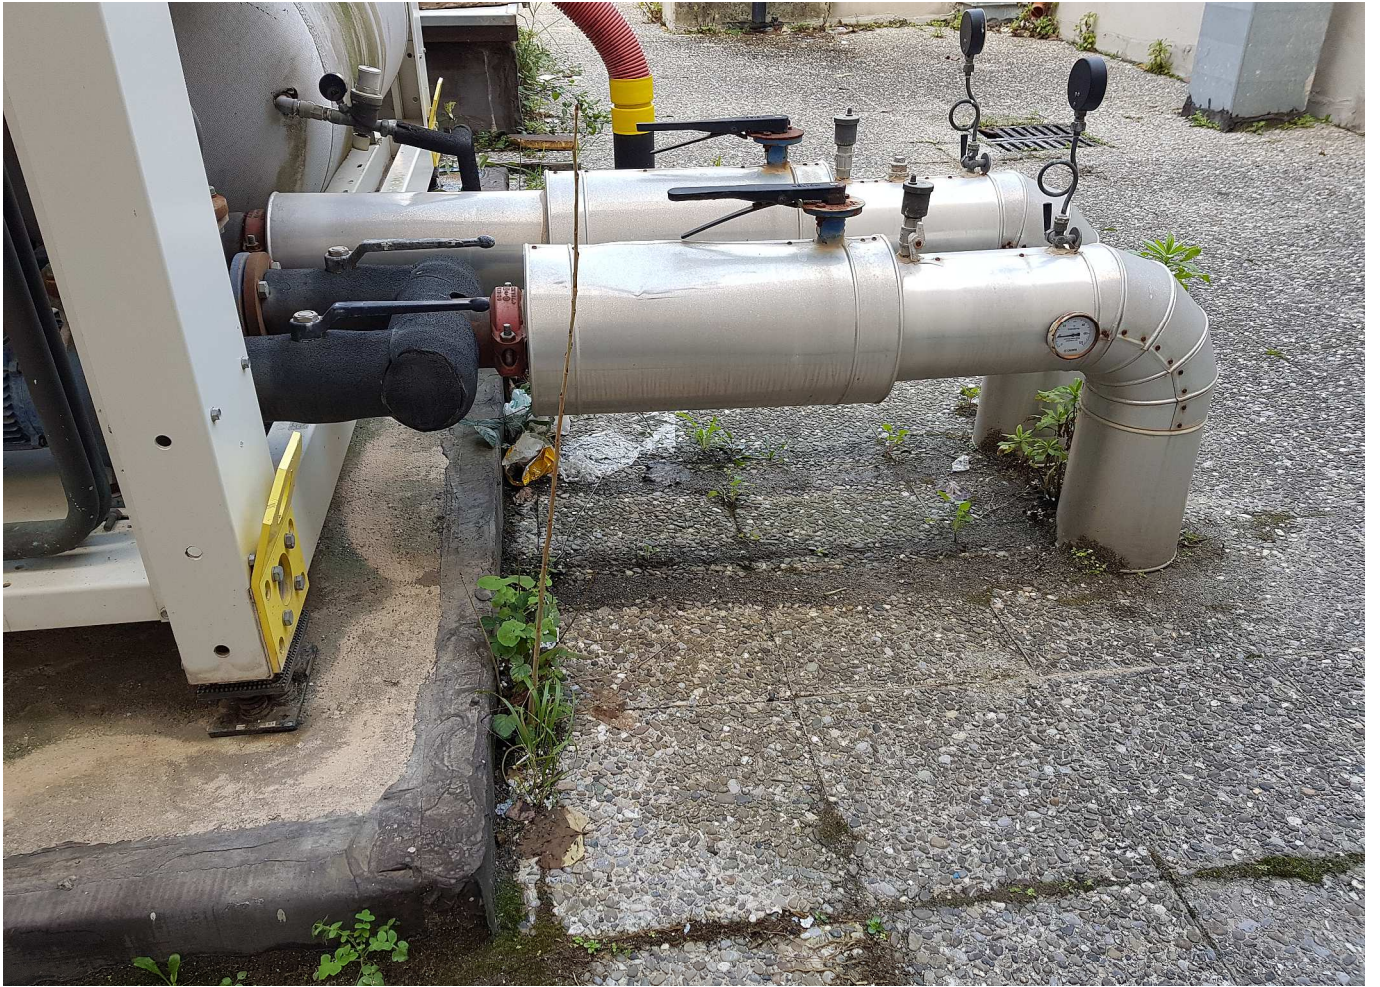
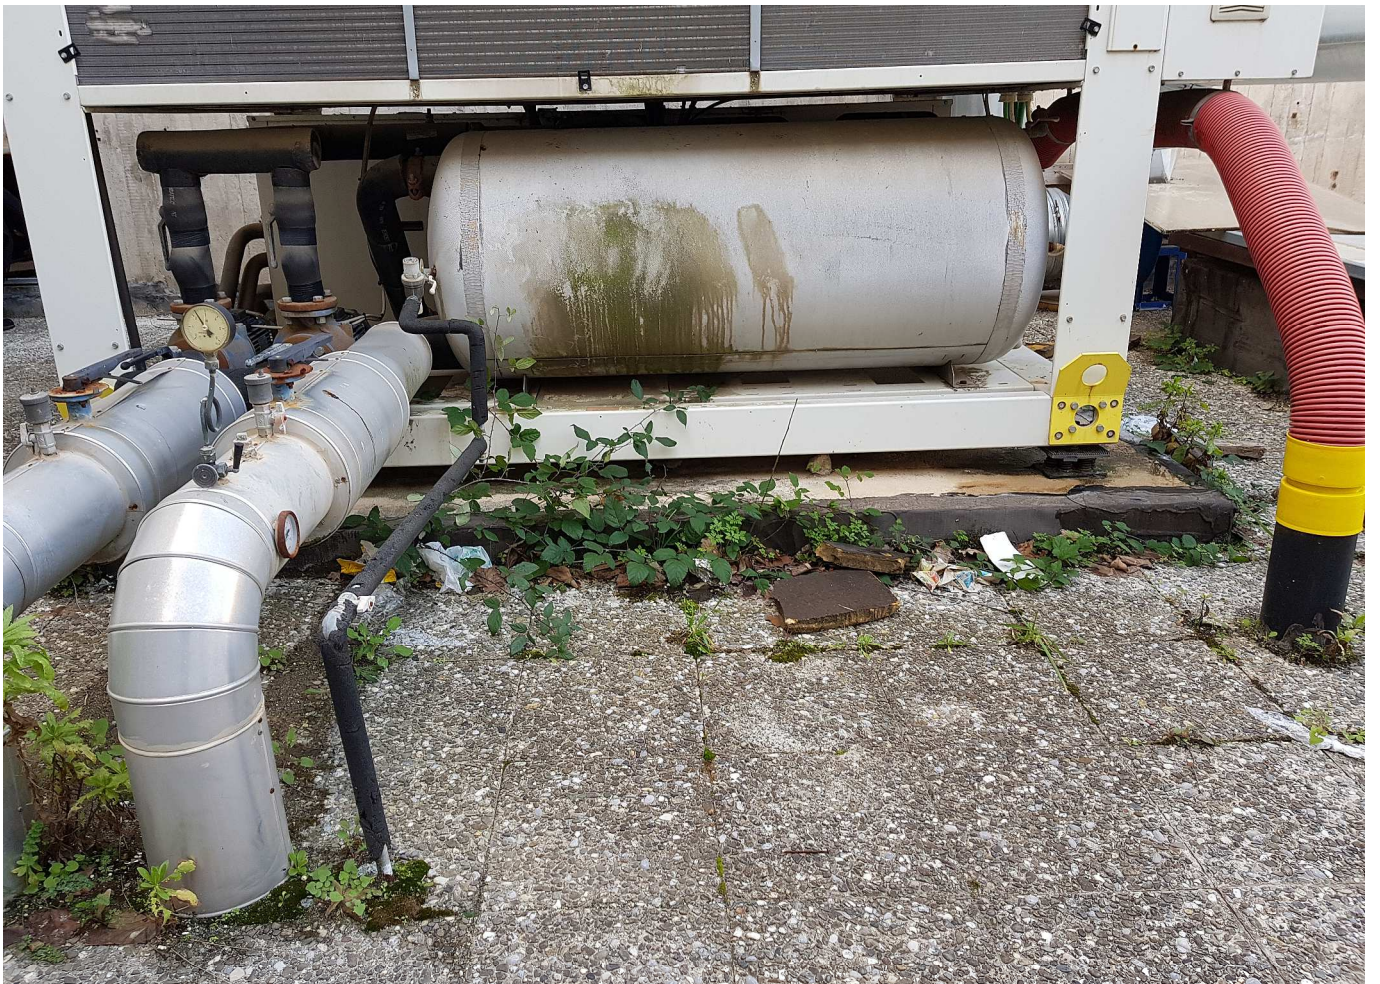
In occasione di un sopralluogo presso la cabina elettrica dell'edificio 8a, si è riscontrato notevole presenza di acqua proveniente dalla soffitta e che insisteva sul sottostante carter del trasformatore di media tensione. Il personale addetto alla manutenzione ha provveduto a coprire provvisoriamente il trasformatore con un telo di plastica, onde evitare ulteriori danni e disservizio all'utenza. La causa di quanto sopra descritto è da attribuire ai recenti nubifragi che hanno investito la città di Napoli. Al fine di salvaguardare il trasformatore, tra l'altro installato recentemente, occorre effettuare una adeguata impermeabilizzazione e sigillatura di tutta la zona posta a copertura della cabina elettrica.

A tal proposito è stato effettuato un ulteriore sopralluogo sulla parte sovrastante la cabina, con una dettagliata indagine per risalire alla provenienza delle perdite. Dalle varie verifiche si può ritenere con ogni probabilità che le infiltrazioni provengono dal sovrastante piazzale dove insiste anche una scala con gradoni in cemento prefabbricato, occorre quindi effettuare una verifica puntuale su tutti i punti che possono essere causa delle infiltrazioni quali griglie di raccolta acque, scossaline, bocchettoni, giunture, collegamenti della scala ecc. oltre ad altri fattori che abbiano potuto influire sul disagio manifestato.
