MSA04 - LAVORI DI SOMMA URGENZA PER LA MESSA IN SICUREZZA E RIPRISTINO DI UNA TUBAZIONE DI GAS METANO DI ALIMENTAZIONE CALDAIE DEL COMPLESSO UNIVERSITARIO DI MONTE S. ANGELO.-

UFFICIO TECNICO DI MONTE S. ANGELO

**VERBALE DI SOMMA URGENZA**

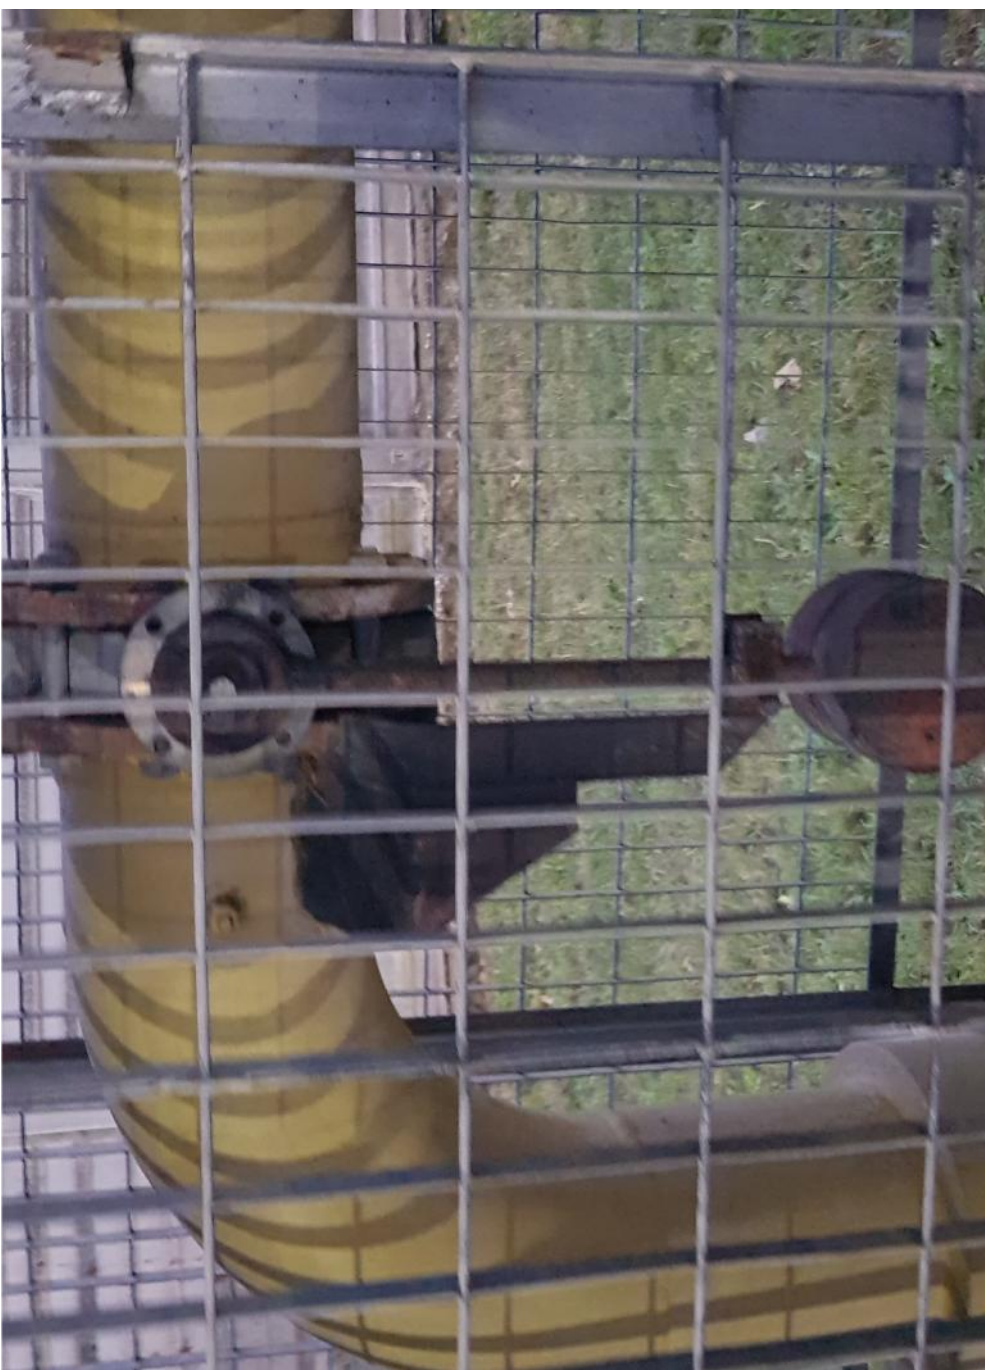
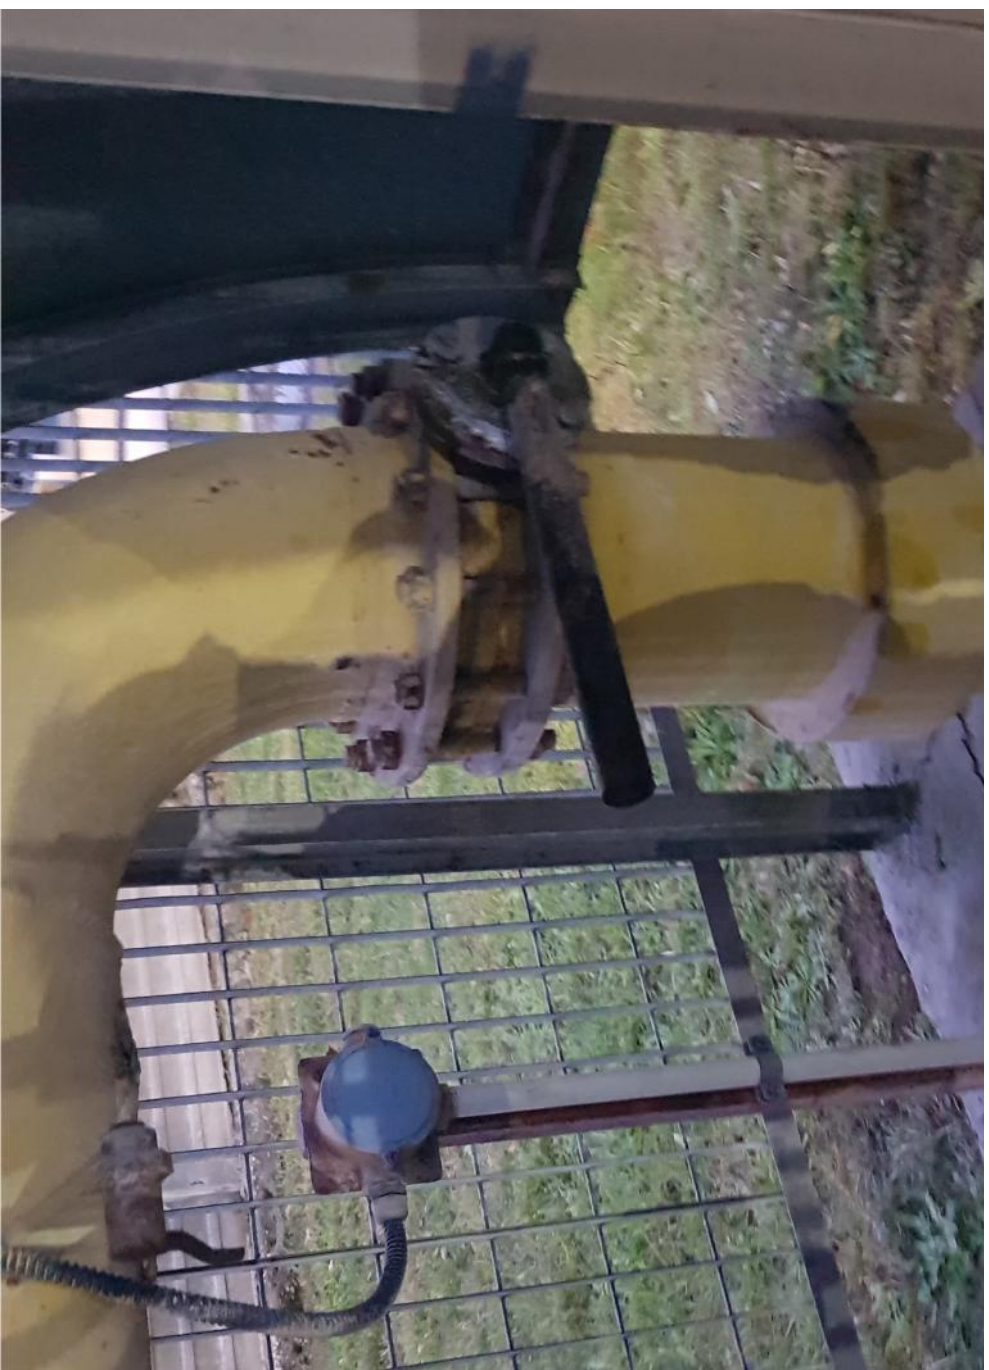
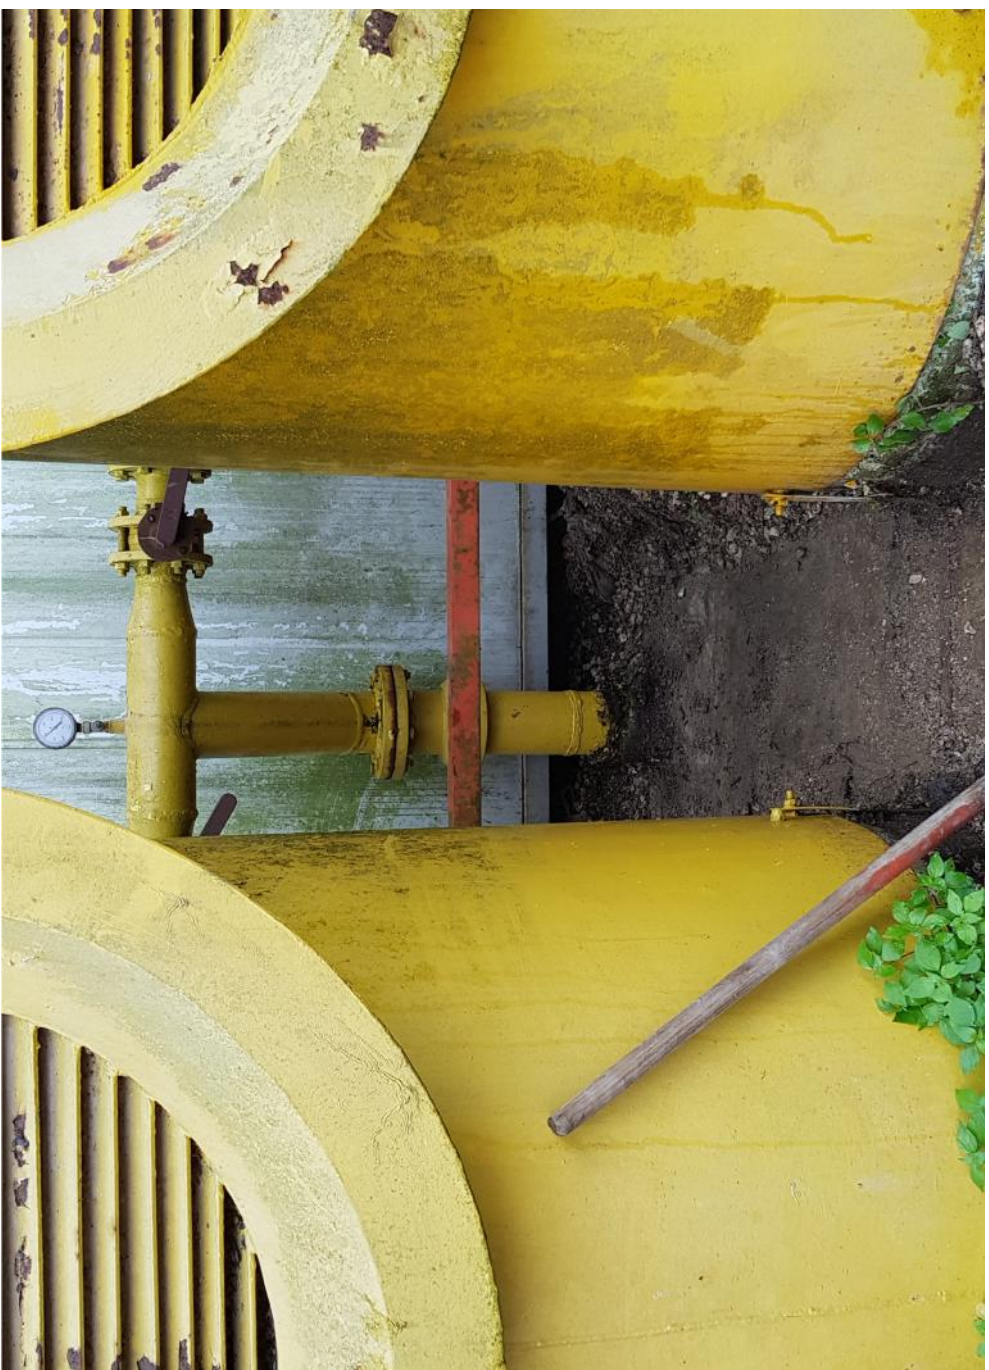
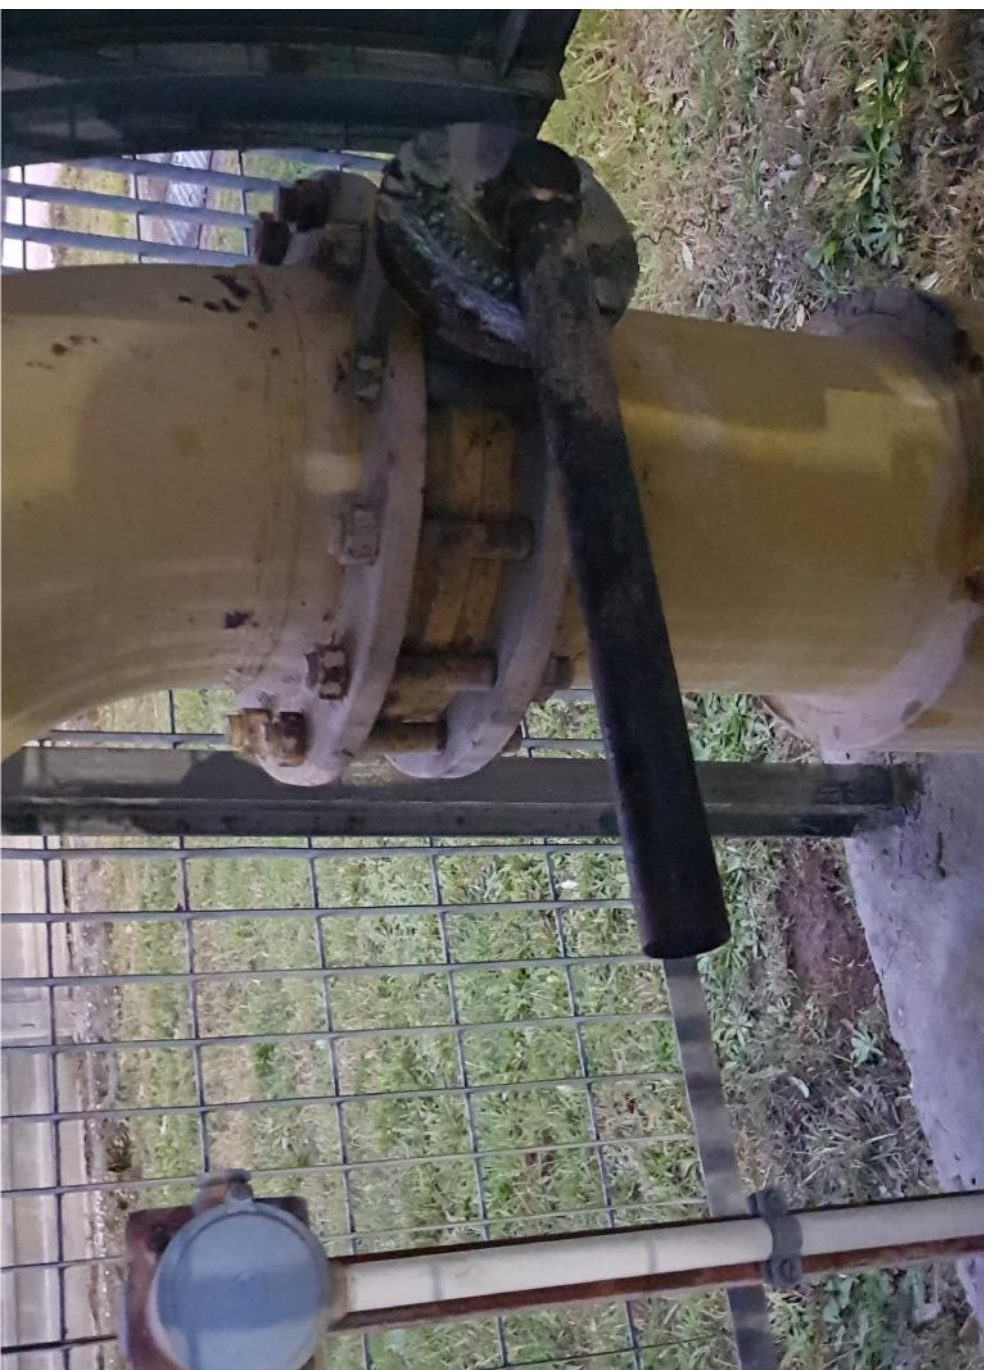
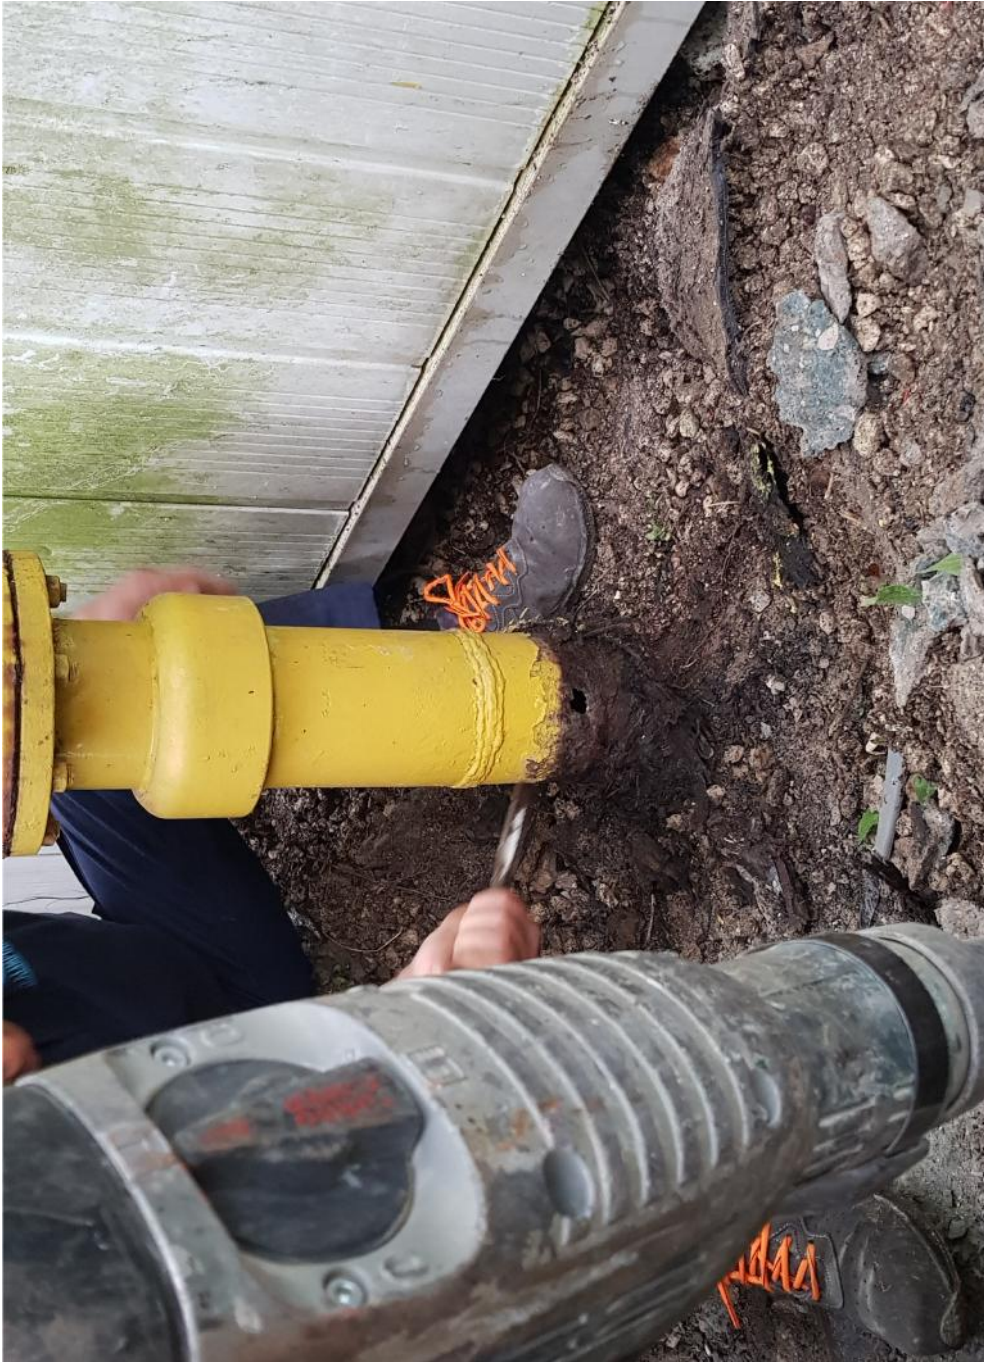
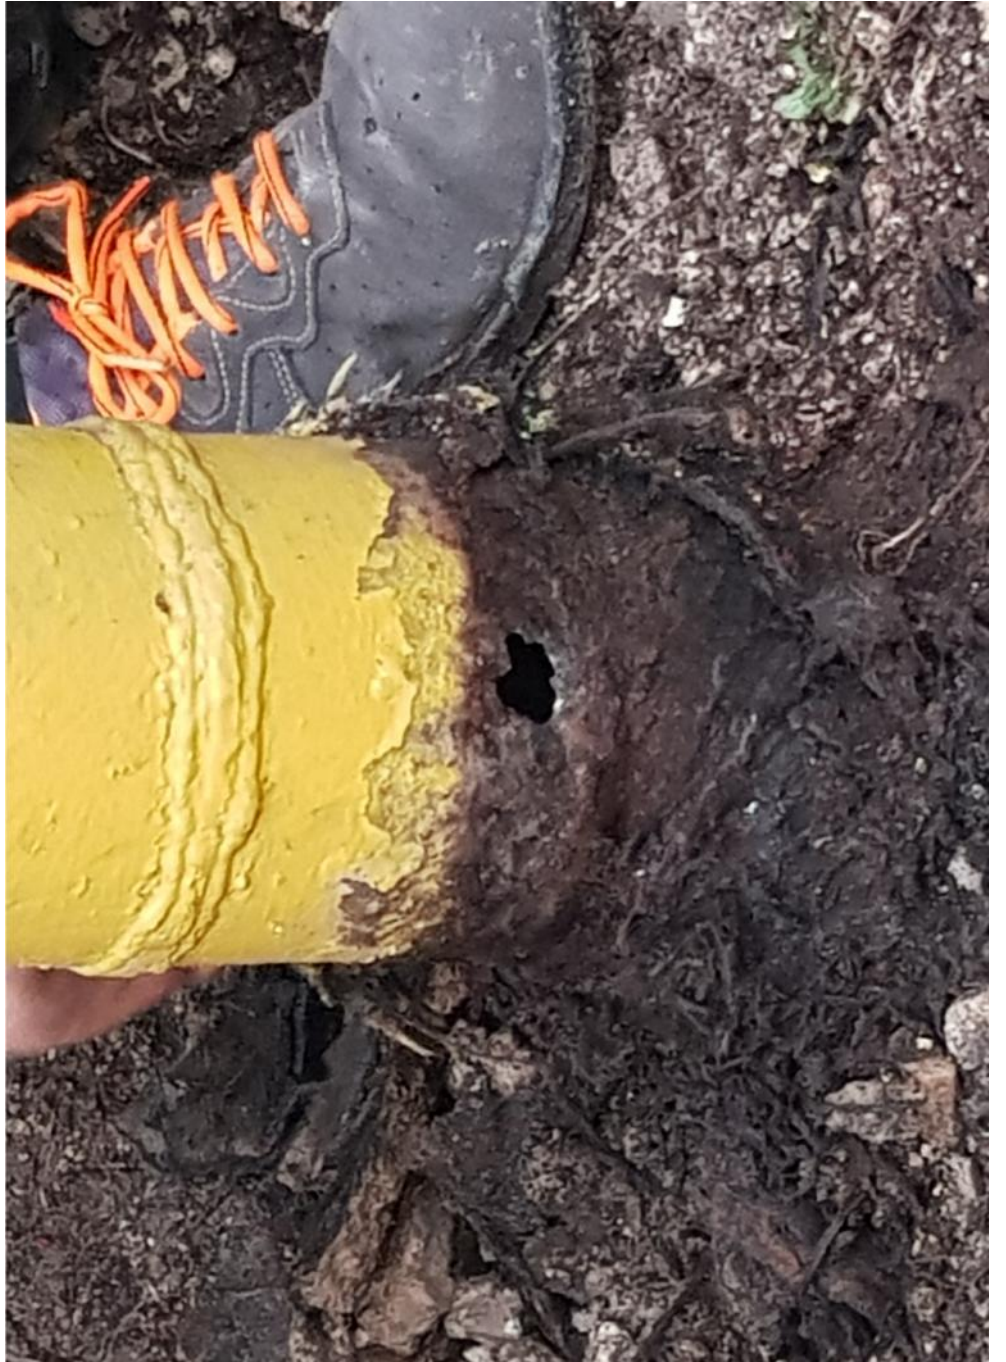
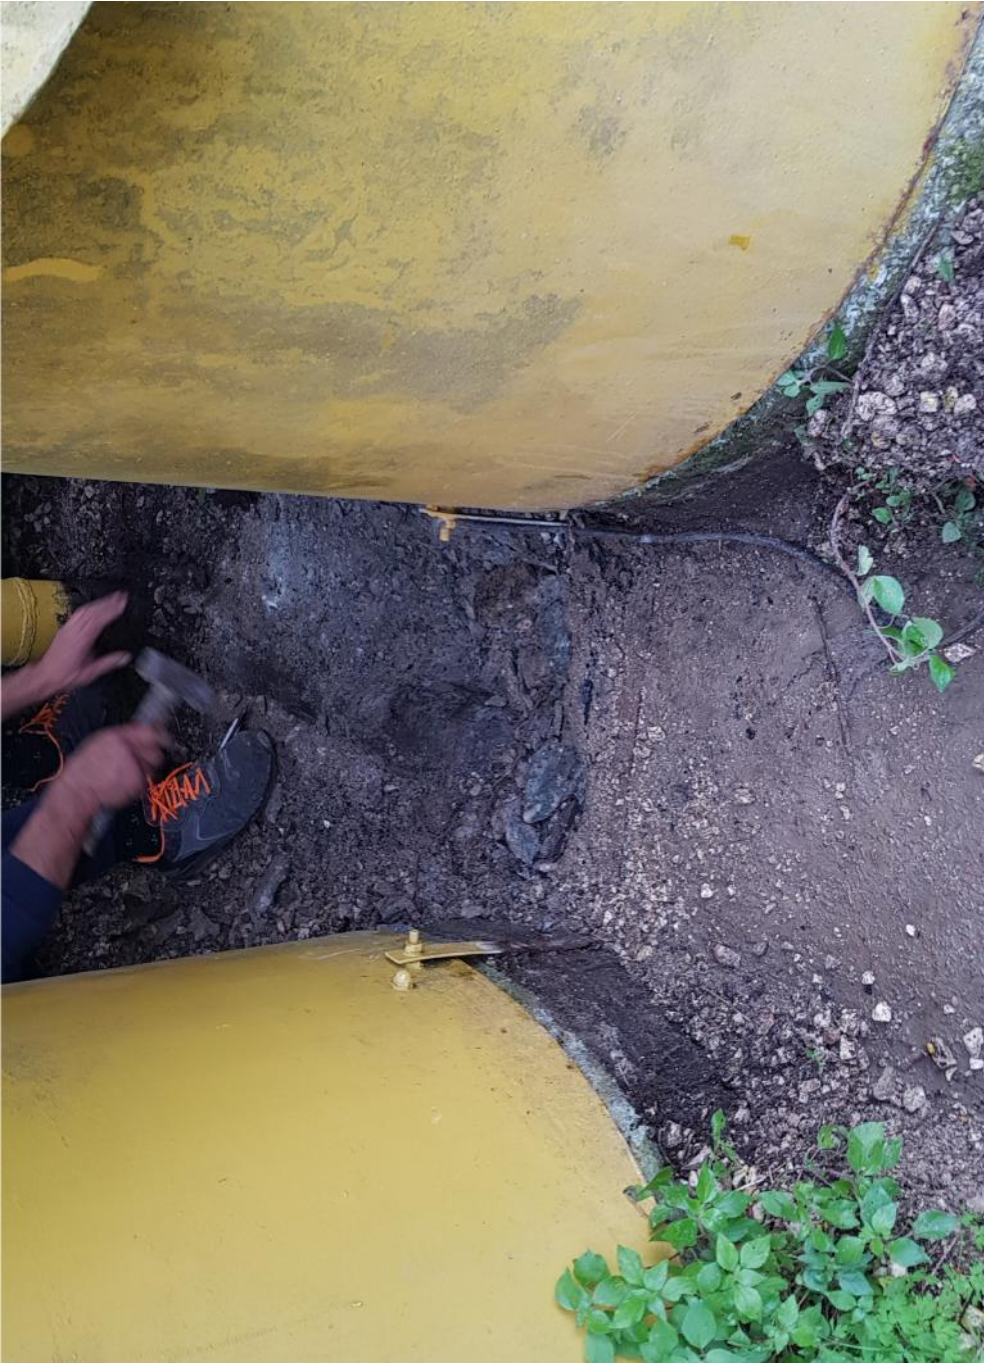
Dopo ulteriori accertamenti è emerso che il collettore principale interrato del gas (tubazioni metalliche fi 150) che alimentava gli originari gruppi di cogenerazione nella zona che emerge dal terreno e si innesta nella parete in cls del seminterrato, presentava una perdita riscontrata con utilizzo di liquidi dedicati. E' stato effettuato un saggio superficiale in giro alla tubazione dove si è riscontrato un fenomeno corrosivo, non visibile sulle parti a vista. Tale tubazione oggi viene utilizzata per alimentare le due nuove caldaie.

E' stata disposta la messa a giorno delle tubazioni interrate per verificare lo stato delle stesse e nell'ipotesi sostituire i tratti interrati probabilmente erosi.
